Nachrüstung der Lordosenstütze bei einem 3er BMW e90 (Teil1)

In diesem Dokument beschreibe ich die Nachrüstung von Lordosestützen auf Fahrer und Beifahrerseite für meinen BMW 330d e90 LCI.

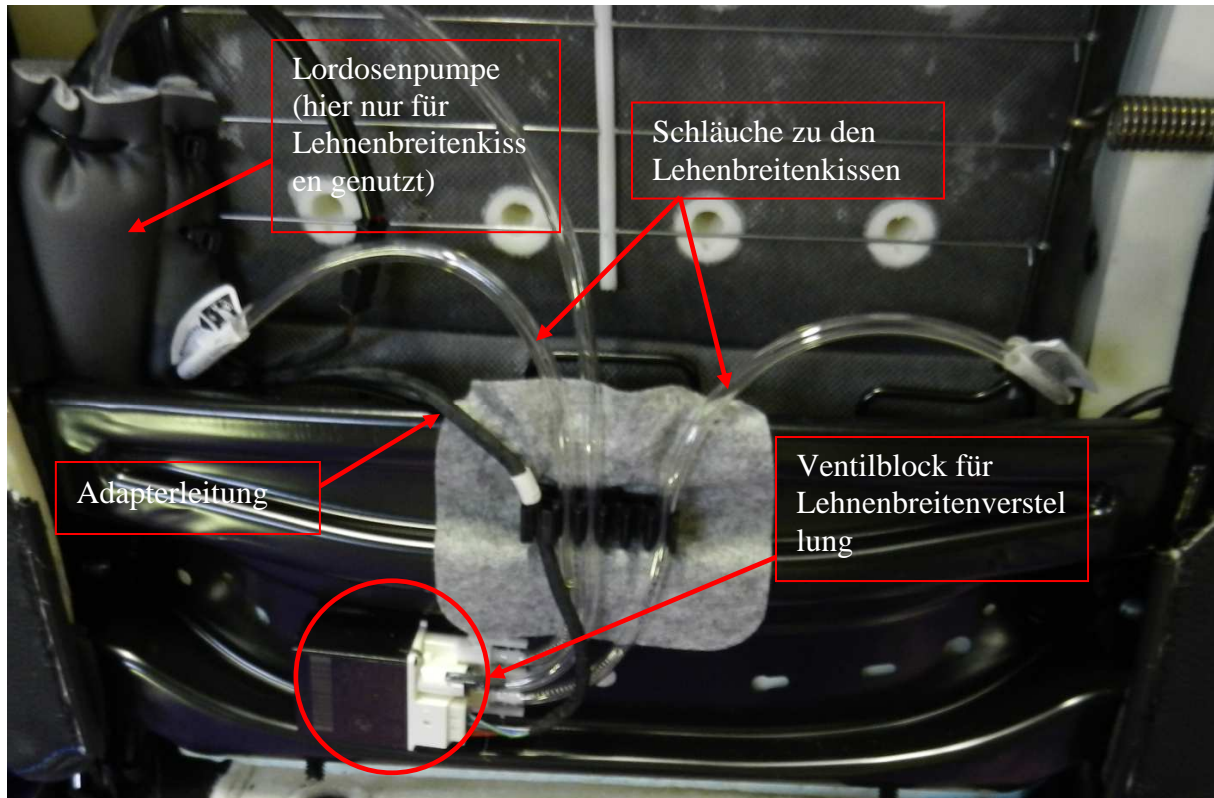
Abbildung 1, Meine Ausgangssituation: Rückseite des Beifahrersitzes bei geöffneter Rückwand. Hier ist ein „einfacher“ Ventilblocksatz für die Lehnenbreitenverstellung vorhanden.

Meine Ausgangssituation bezgl. Ausstattung der Sitze war: Elektrische Sportsitze mit Lehnenbreitenverstellung (siehe Abbildung 1).

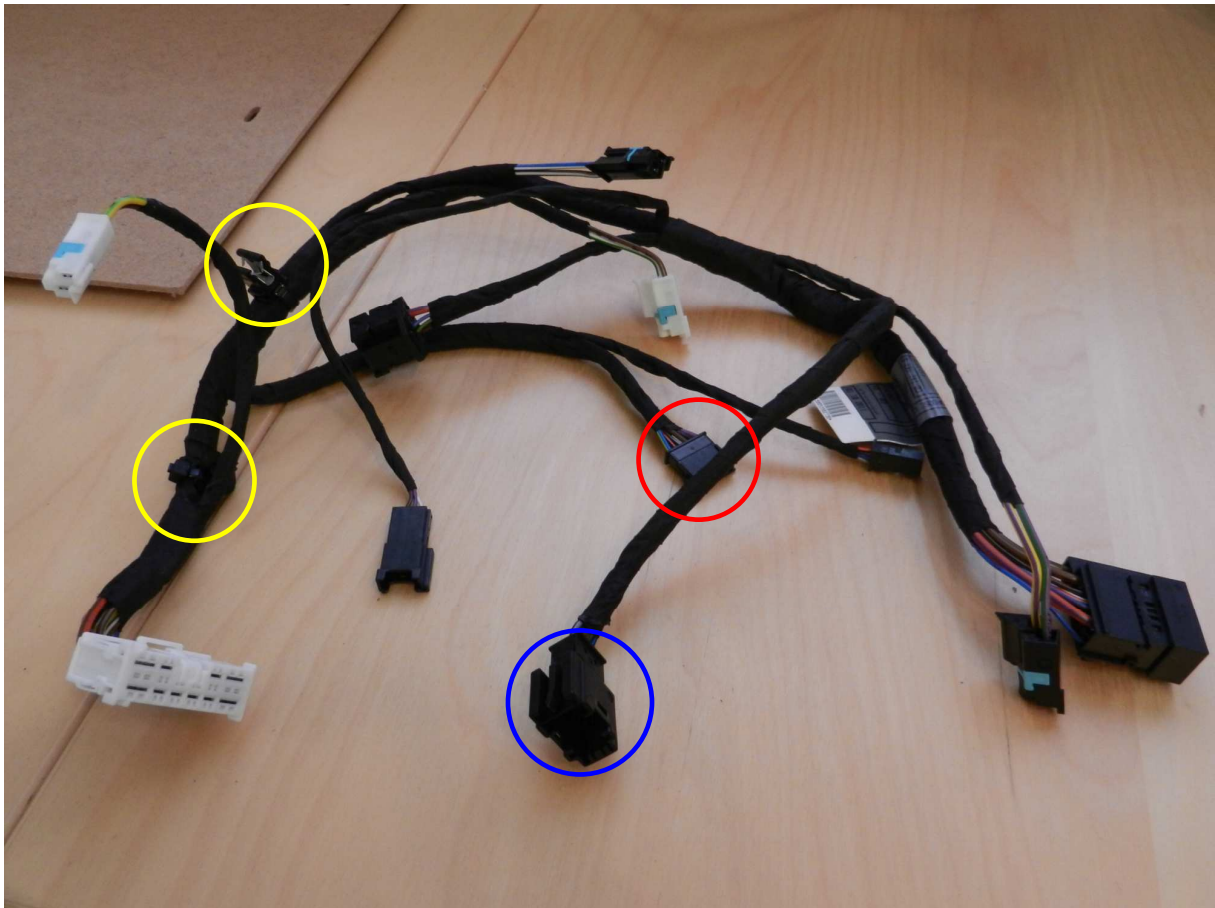
Abbildung 2: Ersatzteilkabelsatz Beifahrerseite. Der Stecker für die Anbindung des Lordosenstützenschalters (roter Kreis) fehlte an dem original verbauten Kabelsatz. Der Stecker (blauer Kreis) wird nach dem Einbau mit der Adapterleitung verbunden. Auf die gelben Kreise geh ich später ein.

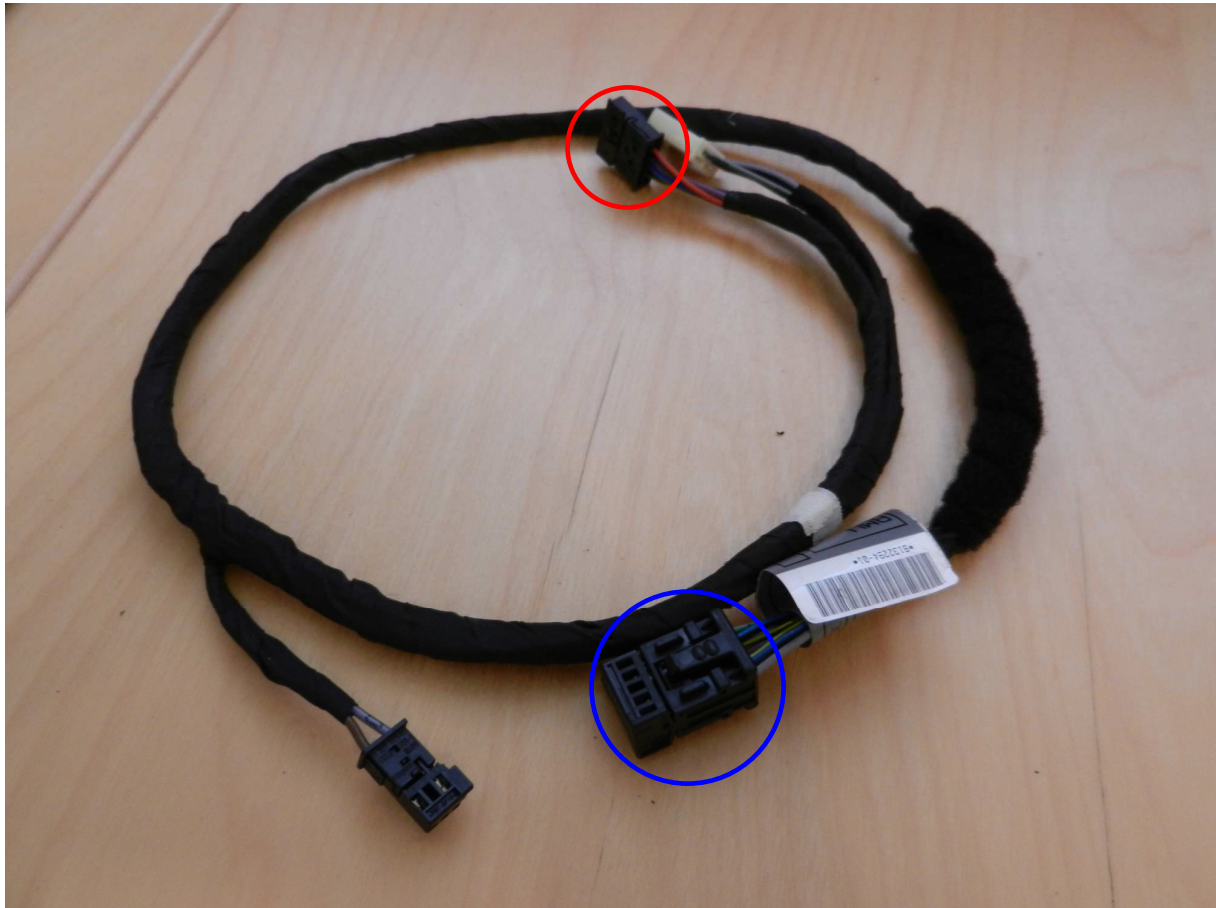
Abbildung 3: Ersatzteiladapterleitung Lordose Rechts Beifahrerseite. Der schwarze Stecker für die Anbindung des Lordosstützen - Ventilblocks (roter Kreis) fehlte an der original verbauten Adapterleitung. Der weiße Stecker ist für den Ventilblock der Lehnenbreitenverstellung. Der Stecker (blauer Kreis) wird nach dem Einbau mit dem „Kabelsatz Beifahrerseite“ verbunden.

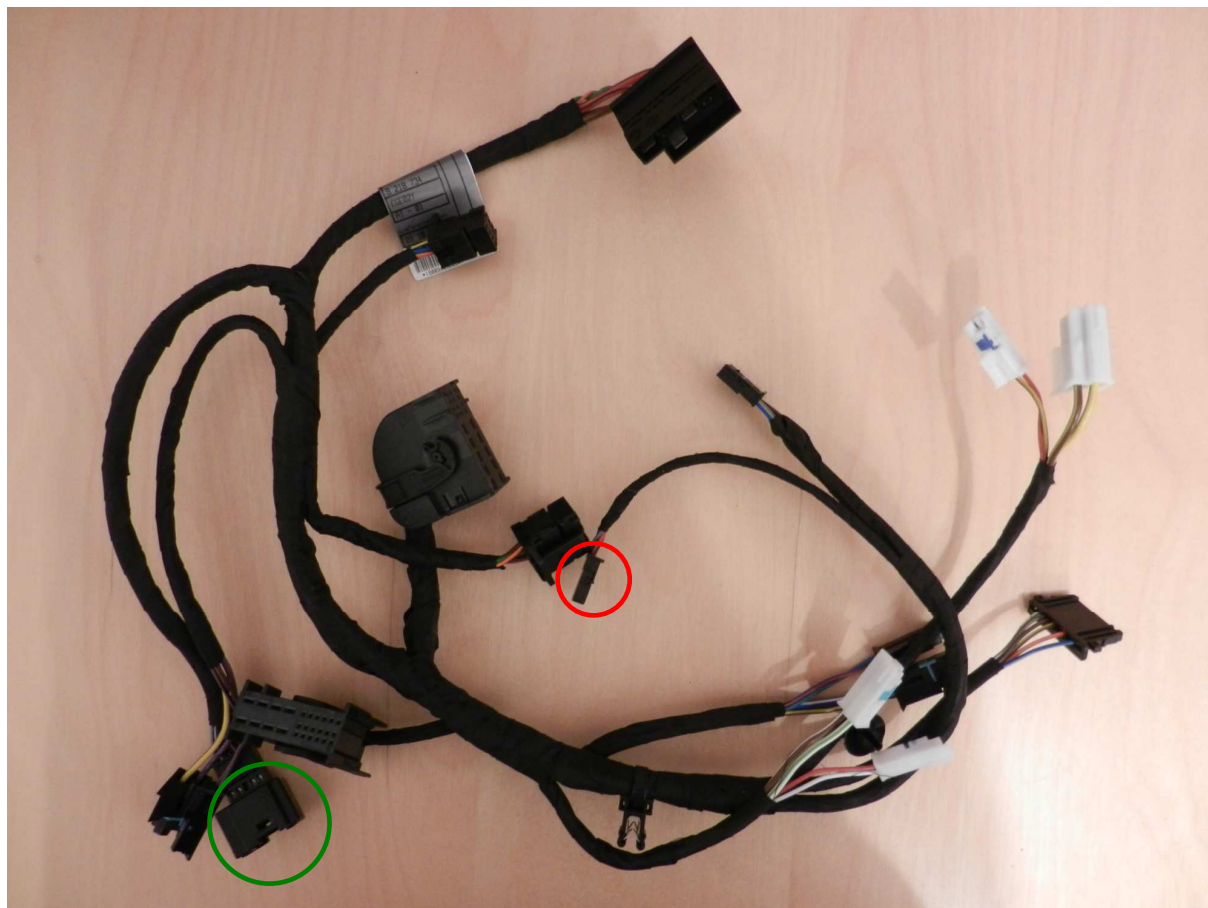
Abbildung 4: Ersatzteilkabelsatz Fahrerseite (für Modelle ab März 2010). Der Stecker für die Anbindung des Lordosenstützenschalters (roter Kreis) fehlte an dem original verbauten Kabelsatz. Der Stecker (grüner Kreis) wird nach dem Einbau mit der Adapterleitung verbunden.

Eine besondere Erwähnung verdienen die Kabelsätze bzw. Adapterleitungen. Anfänglich war ich der Meinung, dass ich die schon eingebauten Kabel weiterbenutzen könnte. In der Ersatzteilliste gibt es nämlich für meine Ausgangssituation nur Kabelsätze zu bestellen, die Lehnenbreitenverstellung **und** Lordosenstütze gemeinsam unterstützen. Der Glaube an die Wiederverwendung war ein Trugschluss, denn in den Sitzen waren Kabelsätze verbaut, die nur Anschlüsse für die Lehnenbreitenverstellung haben. Diese tauchen in keiner Ersatzteilliste auf. Aus den schematischen Darstellungen der Kabelsätze in der Ersatzteilliste war das nicht herauszulesen. Das bemerkte ich erst, nachdem ich einmal testweise die Seitenblende des Fahrersitzes abmontiert hatte, und verzweifelt nach einem unbenutzten Stecker für den Lordosenschalter suchte. Also musste ich die Kabel für ca. €100 (ist in den o.g. €700 enthalten) nachbestellen. Dabei ist mir dann ein Fehler unterlaufen, denn ich bestellte einen Fahrersitzkabelsatz für Fahrzeugmodelle vor März 2010 mit Teilenummer 61129131729 (Abbildung 5). Da ich aber ein Fahrzeugmodell ab März 2010 habe brauchte ich Teilenummer 61129218749 (Abbildung 4). Also musste ich das Kabel umtauschen.

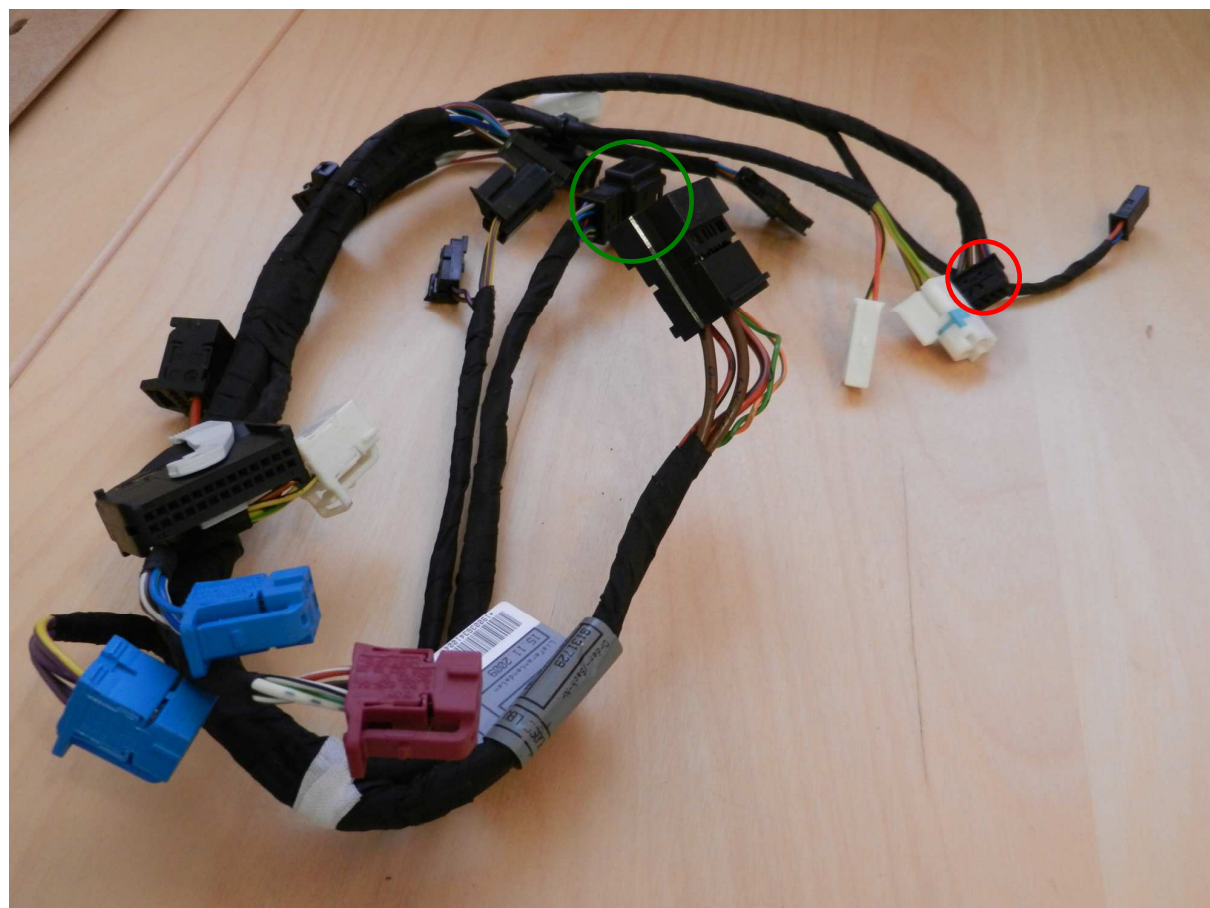
Abbildung 5: Ersatzteilkabelsatz Fahrerseite (für Modelle bis März 2010). Der Stecker für die Anbindung des Lordosenstützenschalters (roter Kreis) fehlte an dem original verbauten Kabelsatz. Der Stecker (grüner Kreis) wird nach dem Einbau mit der Adapterleitung verbunden.

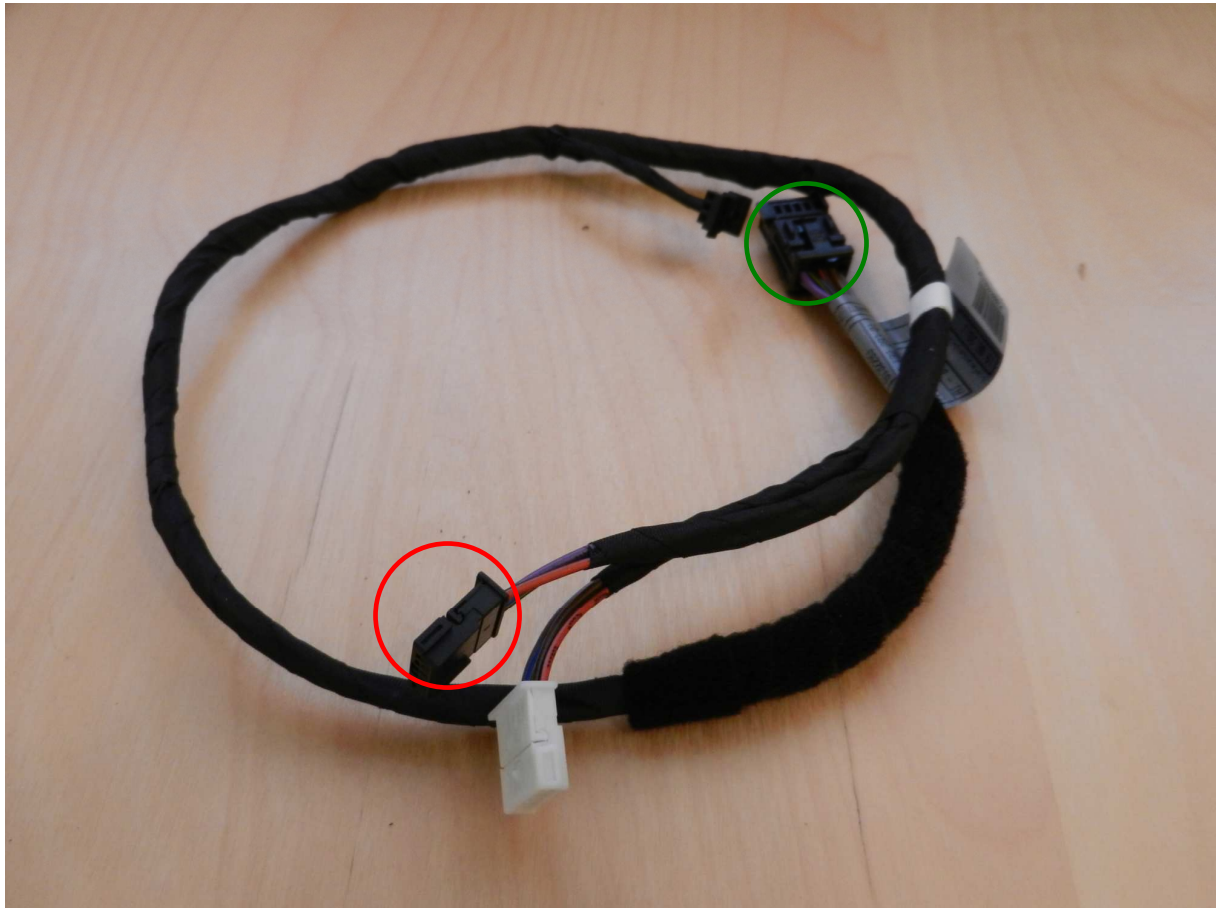
Abbildung 6: Ersatzteiladapterleitung Lordose Links Fahrerseite. Der schwarze Stecker für die Anbindung des Lordosenstützen - Ventilblocks (roter Kreis) fehlte an der original verbauten Adapterleitung. Der weiße Stecker ist für den Ventilblock der Lehnenbreitenverstellung. Der Stecker (grüner Kreis) wird nach dem Einbau mit dem „Kabelsatz Fahrerseite“ verbunden.

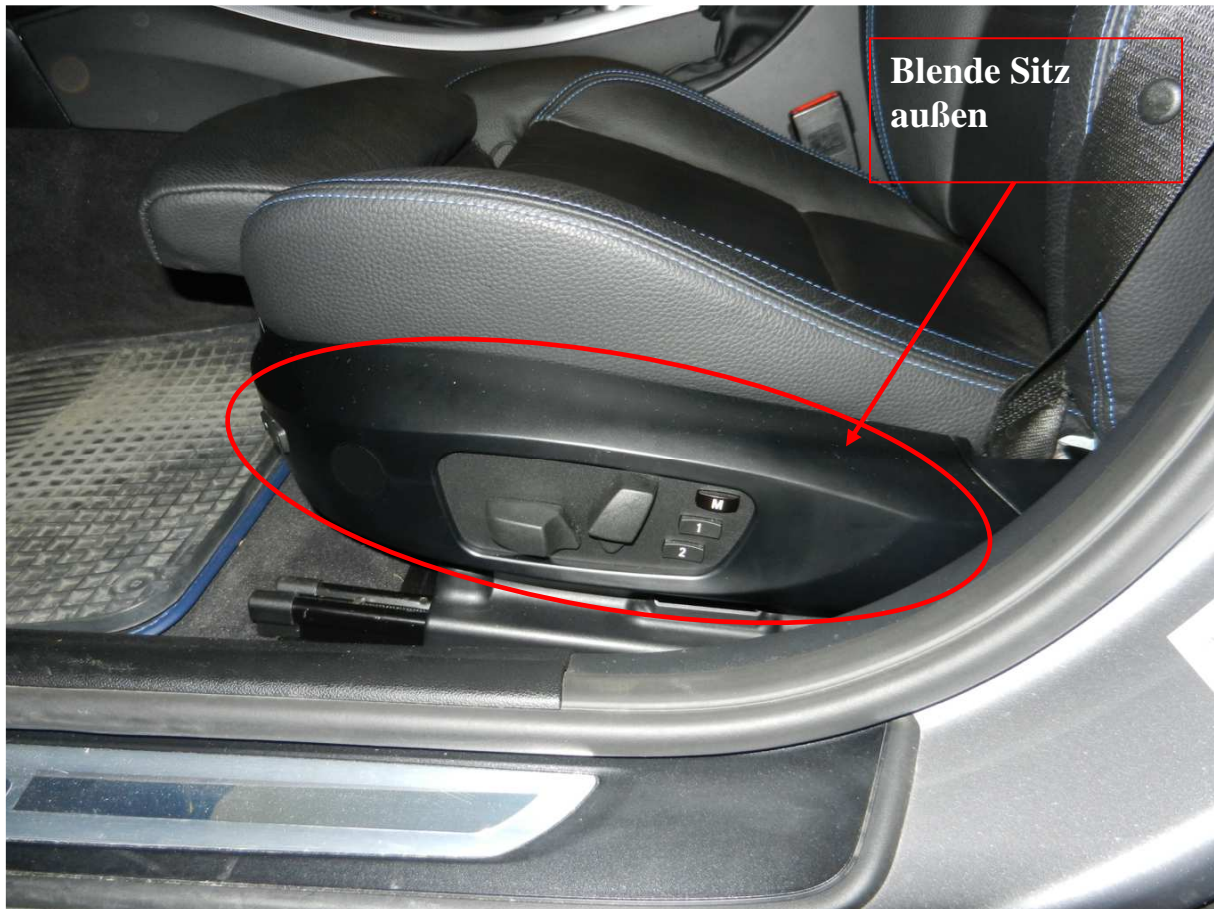
Abbildung 7: Das ist die „Blende Sitz außen“ auf der Fahrerseite.

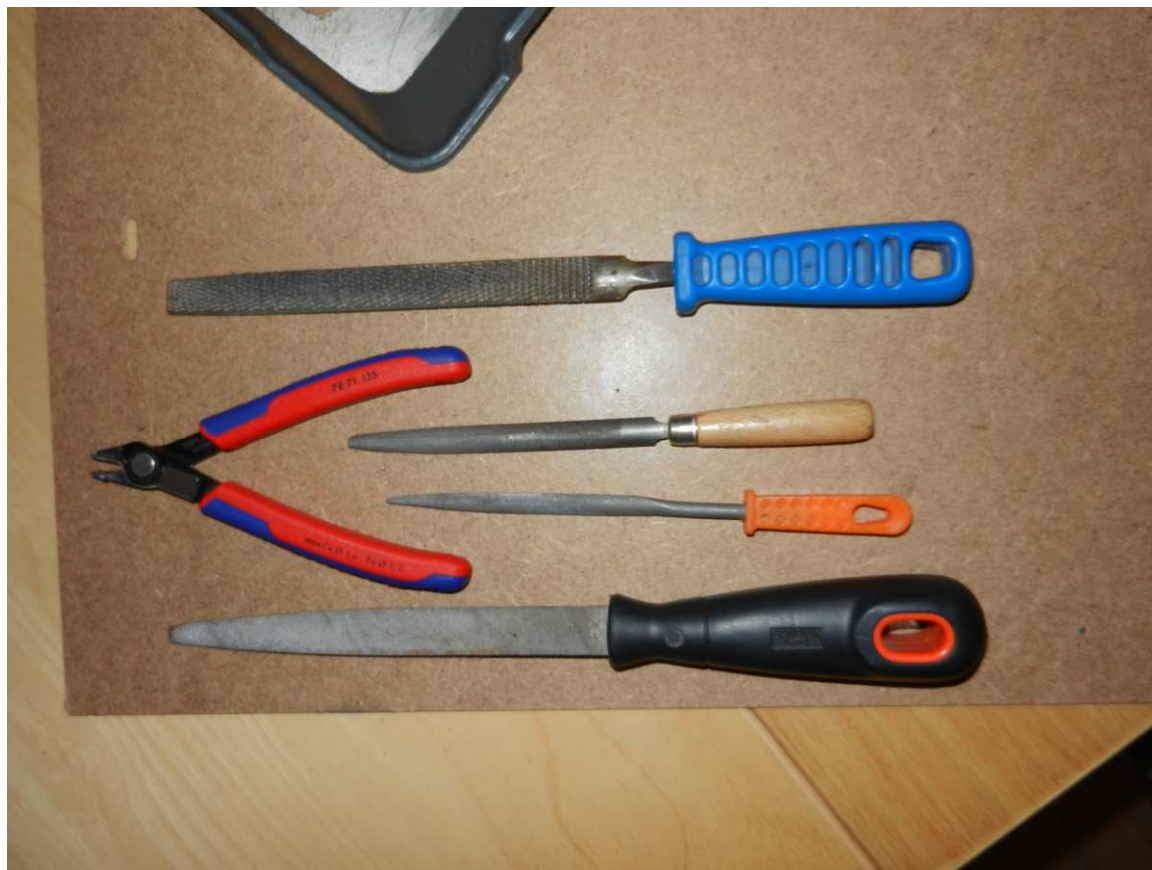
Abbildung 8: Das ist mein Werkzeug zum Feilen und Raspeln der Schalterlöcher.

In diese Blenden habe ich die Gucklöcher für die beiden Schalter bohren, raspeln und letztendlich feilen müssen. Neben einer Tischbohrmaschine mit einem 6mm Metallbohrer habe ich dafür das Werkzeug aus Abbildung 8 benutzt. Für die Bearbeitung beider Blenden hab ich so ca. 4h bis 5h gebraucht. Ich wollte, dass es ordentlich wird und hab mir hier viel Zeit genommen und alles in Ruhe und mit Pausen machen.

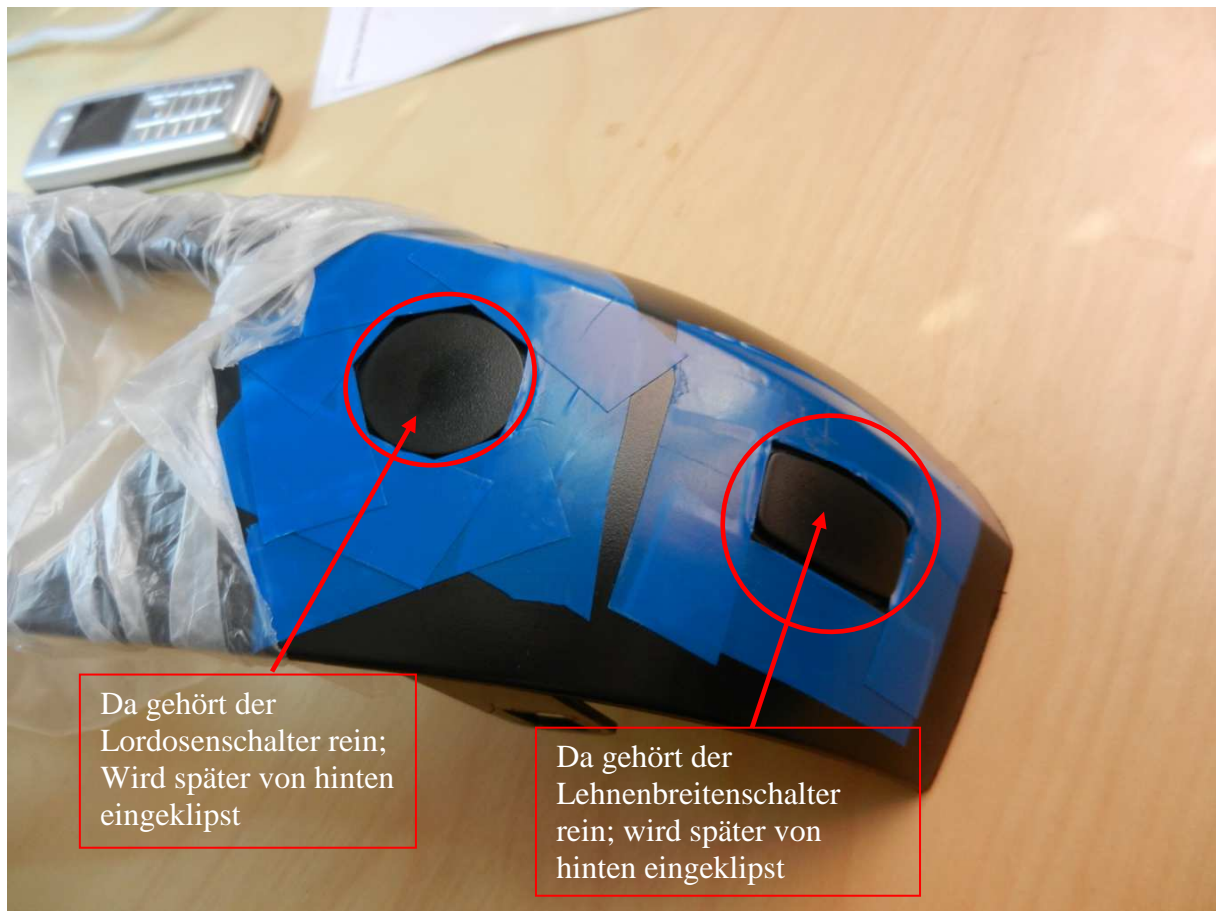
Abbildung 9: Die vormarkierten Löcher habe ich am Rand mit Isolierband abgeklebt, um Kratzer zu vermeiden.

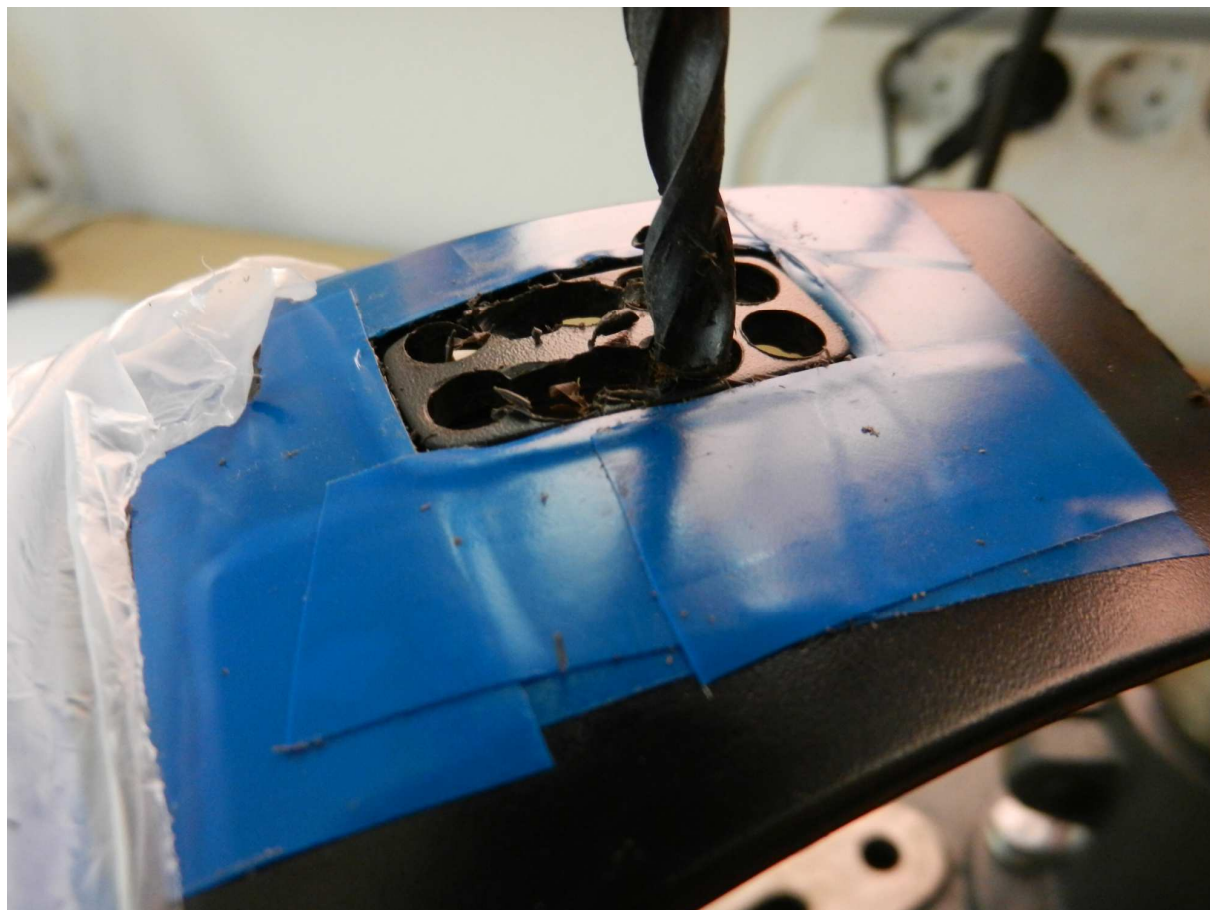
Abbildung 10: Mit 6mm Bohrer habe ich (nicht zu nah) am späteren Lochrand entlanggebohrt.

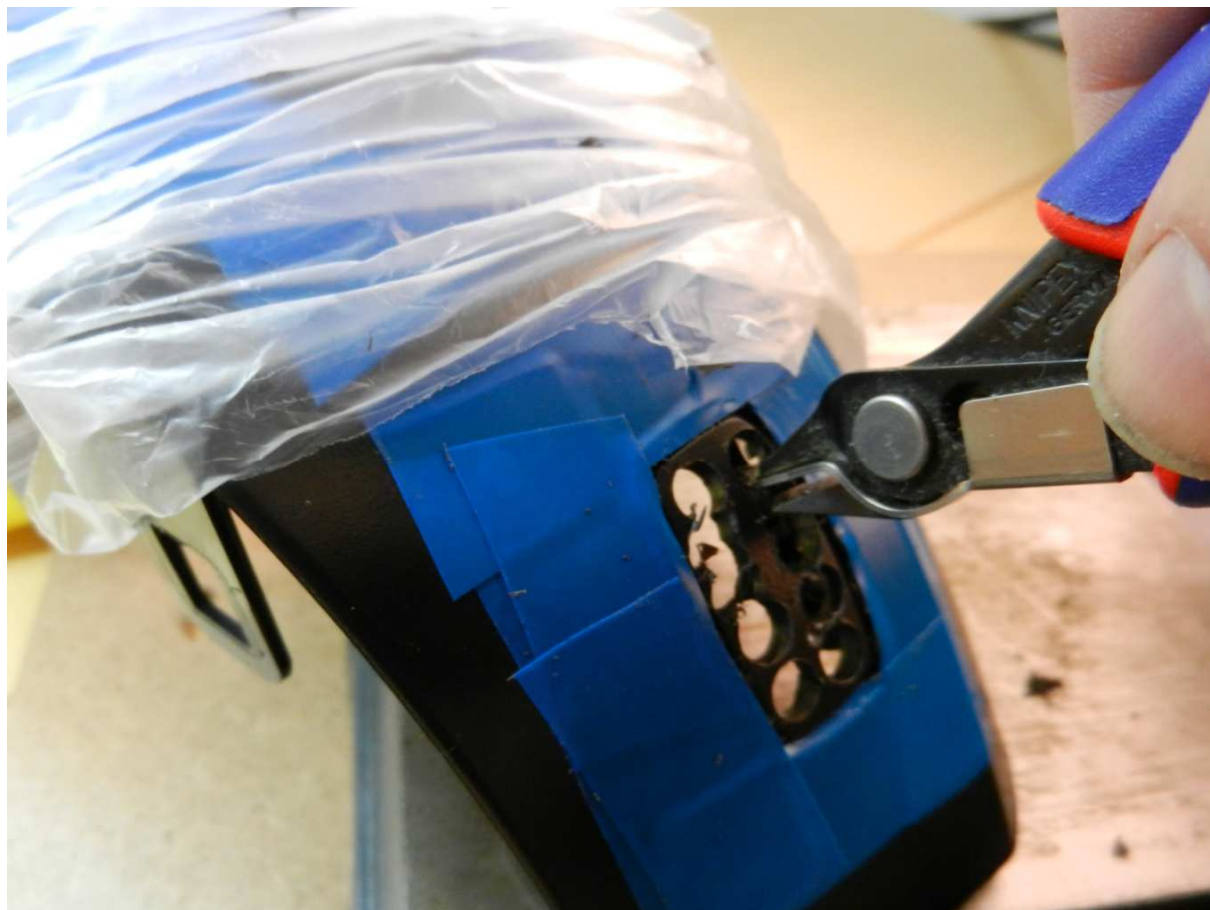
Abbildung 11: Die verbliebenen Stege zwischen den Löchern habe ich mit einem kleinen Seitenschneider durchgeknipst.

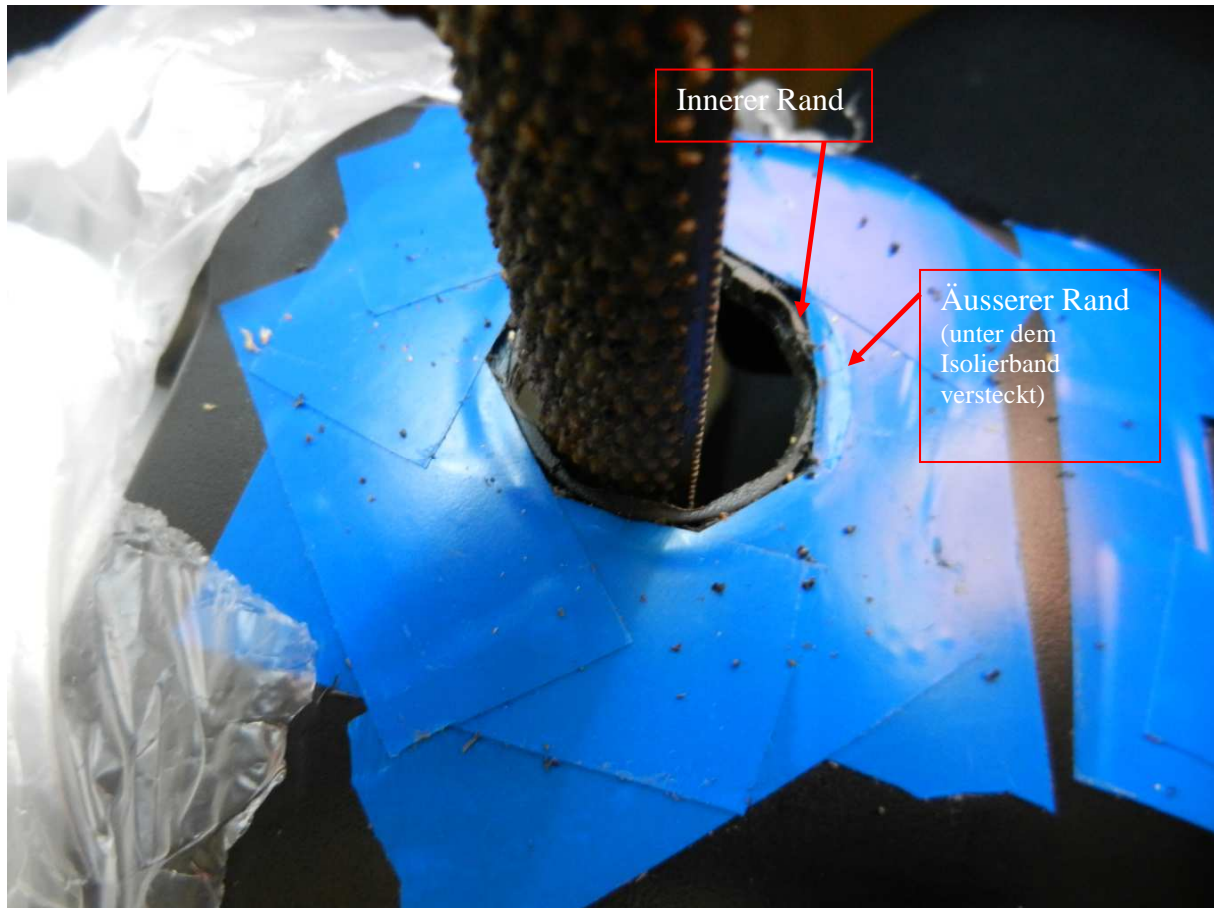
Abbildung 12: Grob raspeln

Dann habe vorsichtig geraspelt und gefeilt. Ich habe die Löcher versehentlich bis zum äußeren Rand der Markierung gefeilt. Das ist nicht weiter schlimm gewesen. Wenn ich's noch mal machen müsste, würde ich nur bis zum inneren Rand feilen, denn so ist's glaube ich von BMW gedacht.

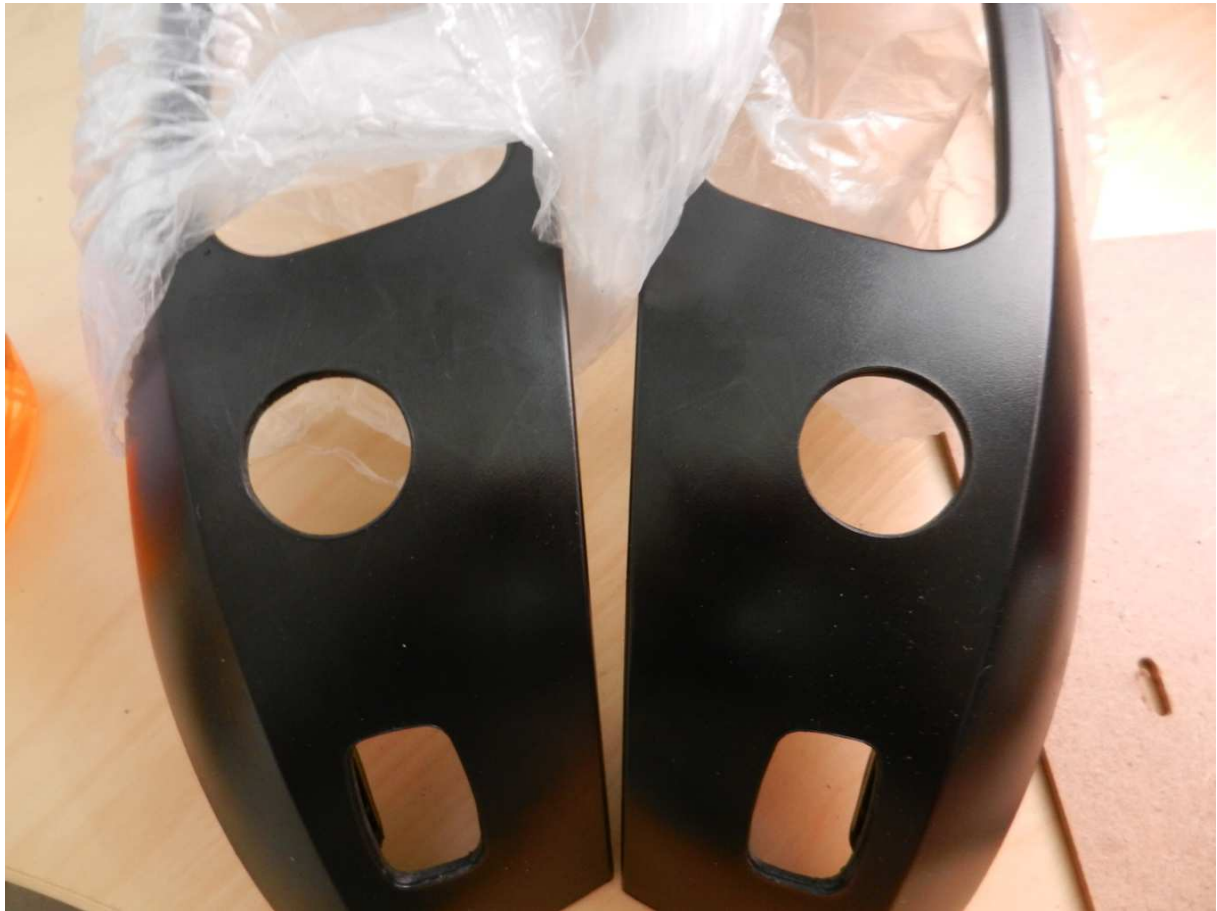
Abbildung 13: Hier ist das Endergebnis zu sehen.
